## Historisk inventering av byggnaden inom fastigheten Hjältsgård 6:139

### Bakgrund och syfte

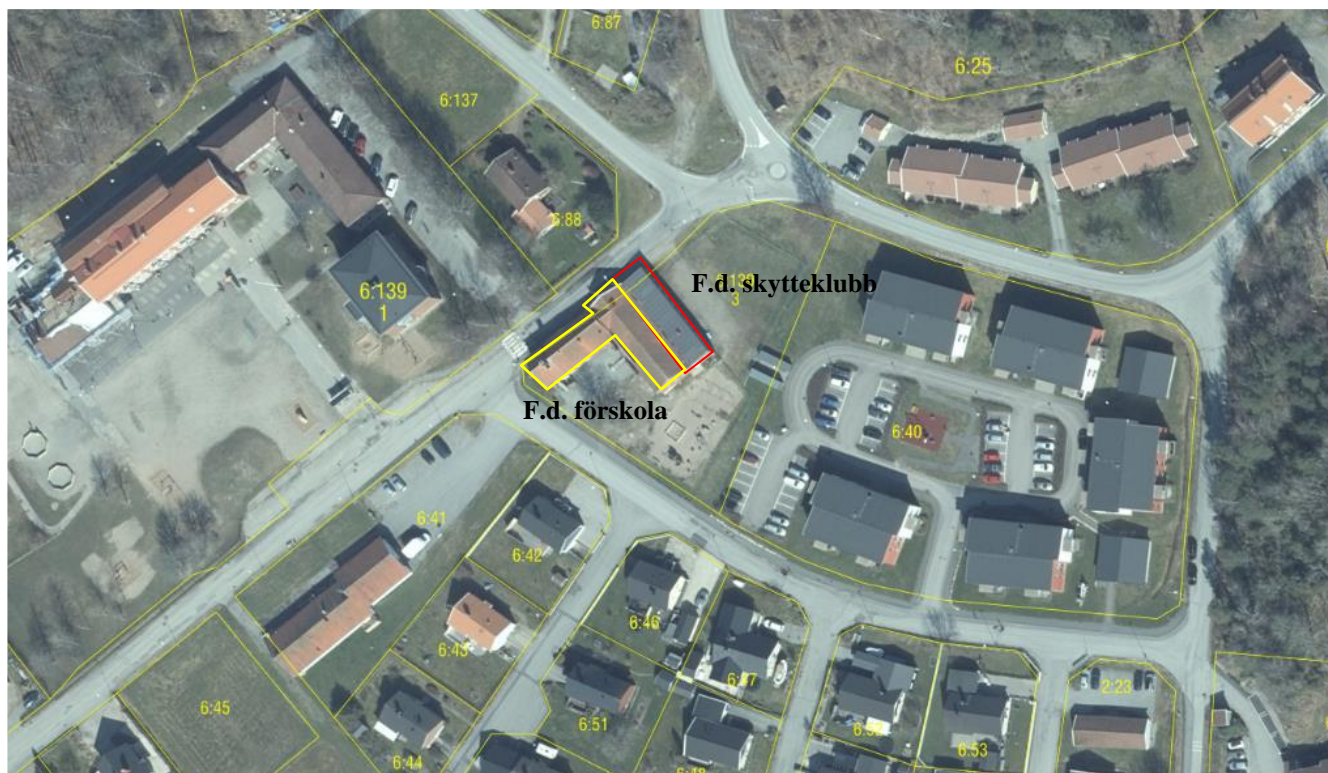
En del av byggnaden har tidigare använts av en skytteklubb och en del av byggnaden har sen tidigt 90-tal och fram till 2019 använts som förskola. Inför omställningen till förskola/ fritids utfördes en större ombyggnation och det syns inga spår av den f.d. skofabrikens verksamhet, se figur 1 och 2. Idag används inte byggnaden utan står tom.

Figur 1. Röd markering avser den f.d. skytteklubben och gul markering avser den f.d. förskolan.

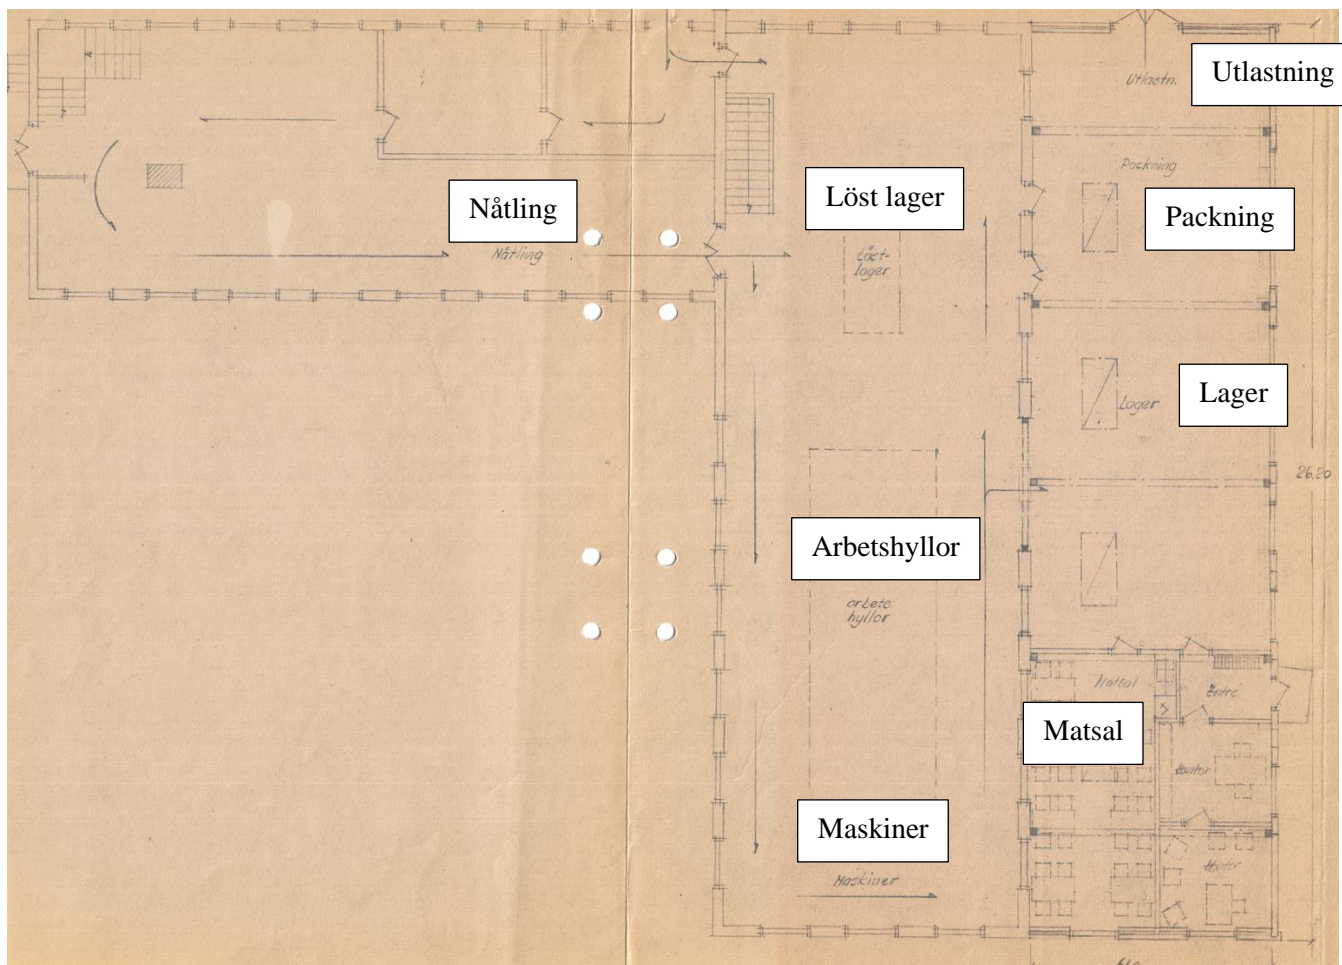
Figur 2. Ritning över förslag till tillbyggnad av skofabriken från 1959.

Ritningen i figur 2 visar att nåtling utfördes i den smala delen av byggnaden. Maskinsalen var belägen i den del där förskolan tidigare fanns. I den f.d. skytteklubben fanns packning, utlastning, lager, lunchrum och kontor.

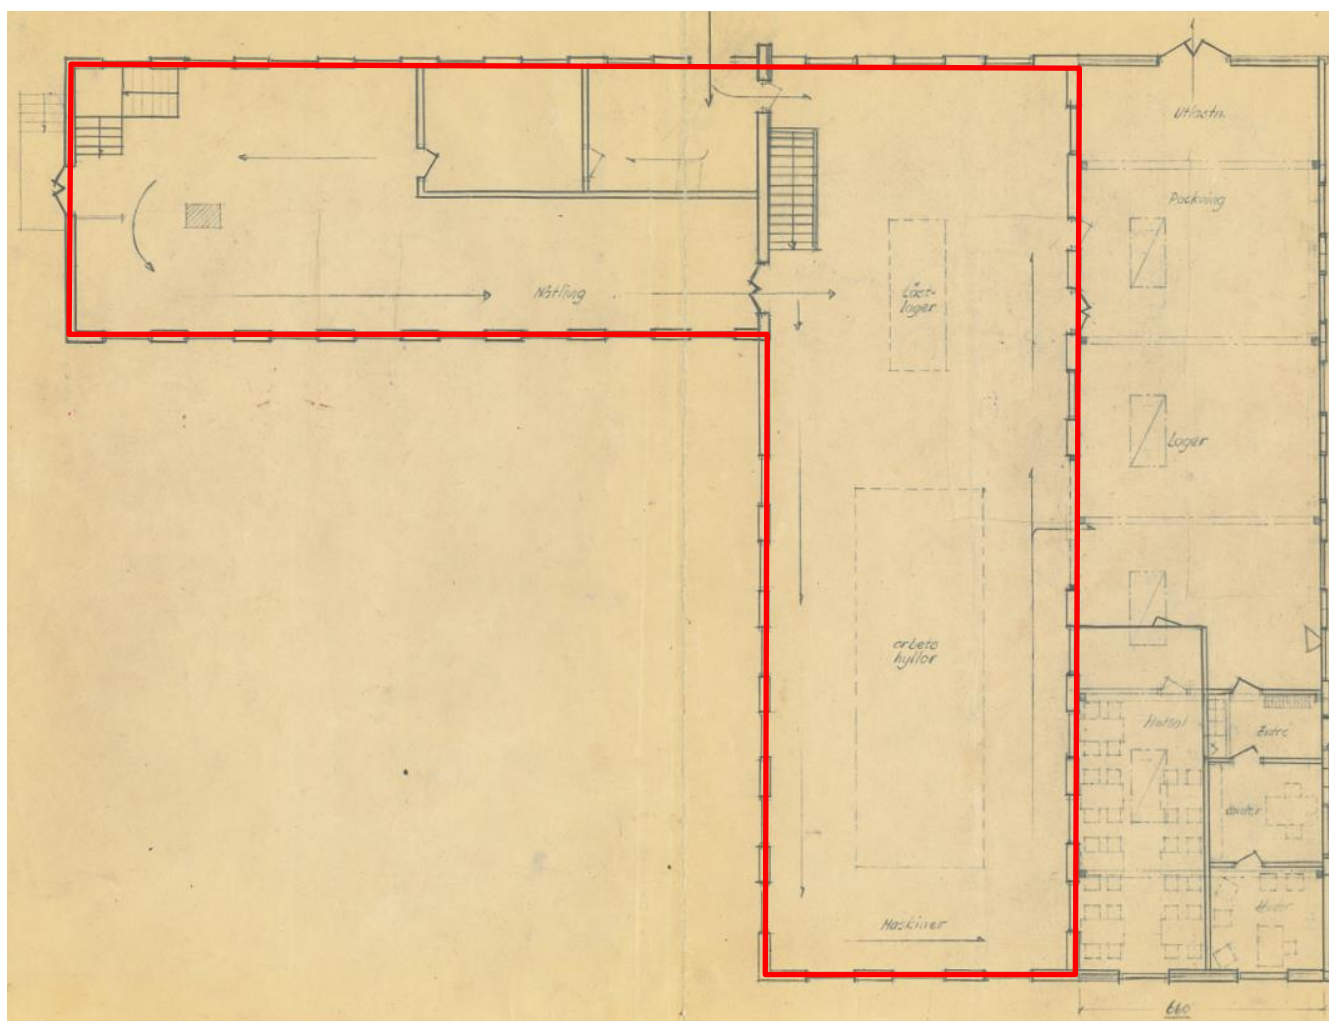
Då omfattande renoveringar utfördes när en del av byggnaden ställdes om till förskola bedöms risken för att några föroreningar skulle finnas kvar som liten, se lokalisering i *figur 3*. Denna del av byggnaden är väl underhållen med ventilation och värme och någon lukt eller tecken på fukt eller mögel finns inte. I källaren syns inga tecken på att någon förorenad verksamhet ska ha funnits. Det finns heller inga tecken på fukt här.

Figur 3. Blivande förskola är markerad i rött.

Om den f.d. förskolan ska ställas om till annan användning rekommenderas en luftmätning av krom VI för att säkerställa att inga förhöjda halter finns.
