Detaljplan Laholmen, Strömstads kommun

Bergteknisk utredning

Uppdragsnr: 26014
Uppdragsledare: Helena Kiel
Handläggare: Helena Kiel
Granskare: Niklas Brådenmark

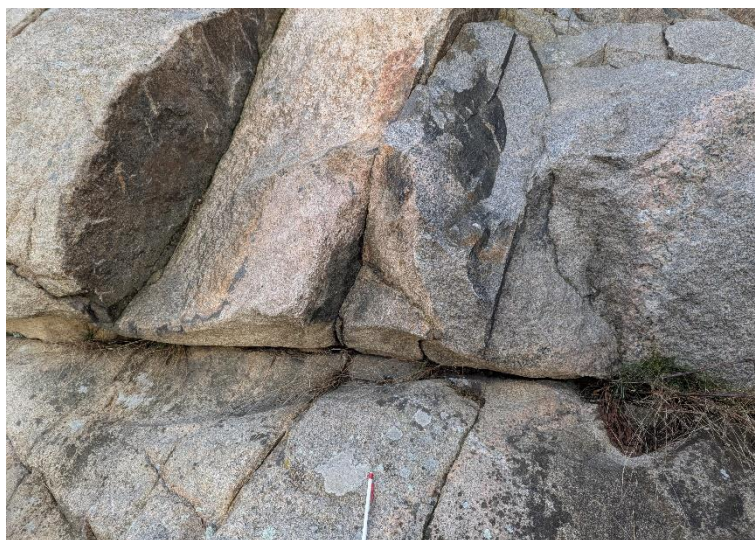
Figur 2. Förekommande bergart: Bohusgranit, till vänster röd variant och till höger grå variant.

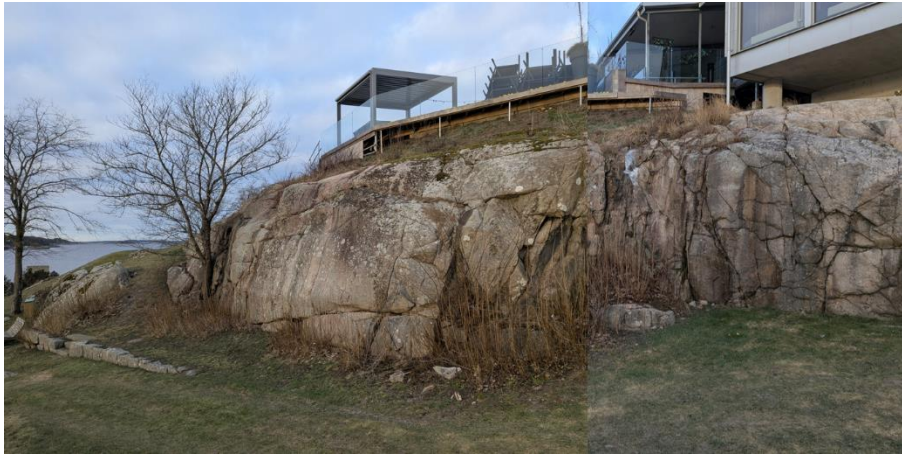
Uteserveringen är grundlagd på en relativt plan bergyta som lutar flackt mot sydväst. Mot sydöst avslutas den av en ca 4 m hög naturlig bergslänt som är brant och har något tätare uppsprickning längs sprickgrupp 3 enligt Tabell 1. Stabilitets-höjande åtgärder har nyligen utförts här och slänten bedöms vara stabil. Mot norr avslutas bergytan av en uppstickande knalle som är ca 2 m hög och ca 5 x 5 m stor. Se Figur 3 till Figur 6 för en bildserie över planområde 1.

Figur 3. Uteserveringen, den sydöstra bergslänten med något tätare uppsprickning, vy mot nordväst. Stabilitetshöjande åtgärder har nyligen utförts. Det som ser ut som utfallna block är ditlagda betongklumpar.

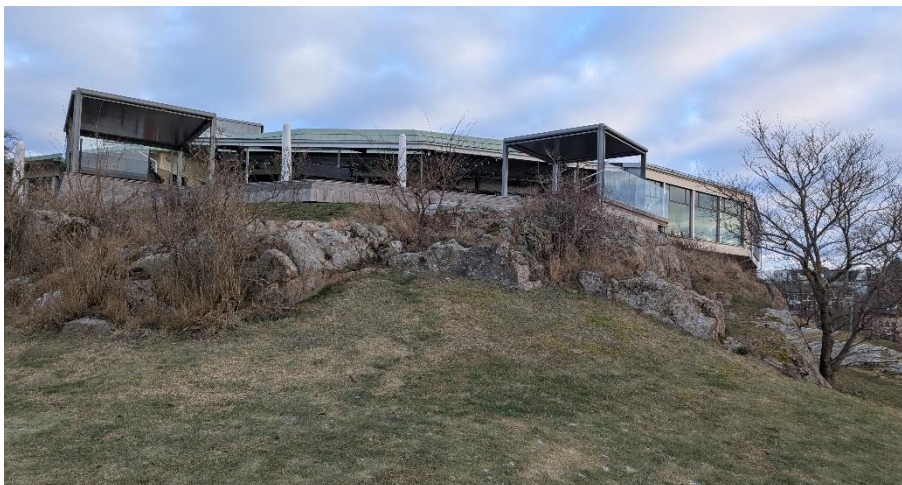
Figur 4. Uteserveringen, den västra änden med grässlänt nedanför, vy mot nordöst.

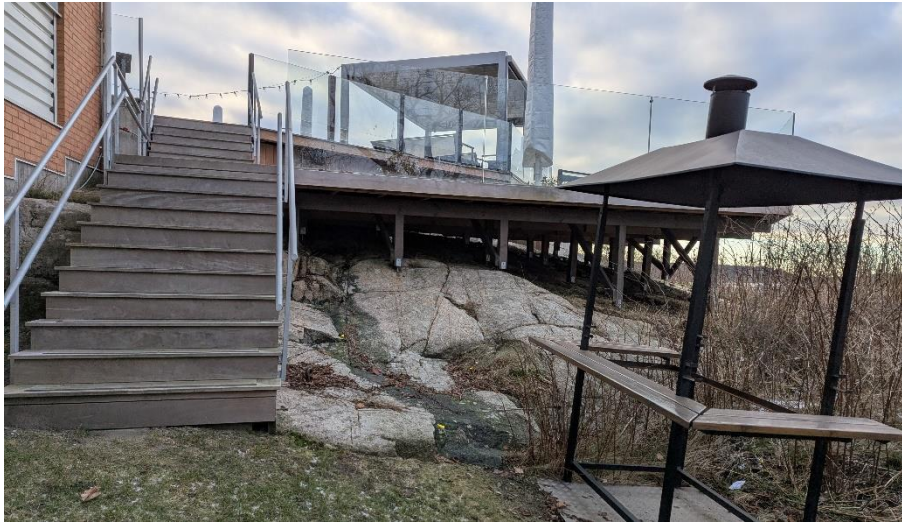
Figur 5. Uteserveringen, detaljbild av flackt lutande bergyta under trädäck, vy mot sydöst. Bergytan är stabil.

Uteserveringens grundläggningsyta har flack lutning och är stabil.

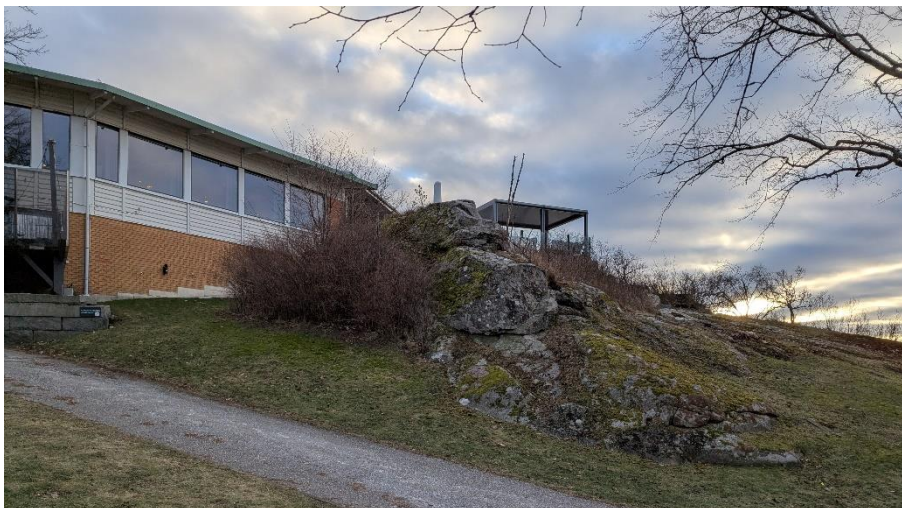
Figur 6. Uteserveringen, avslutningen mot norr med uppstickande berg bredvid asfalterad gångstig, vy mot öst. Samtliga block har bottenstöd och är stabila.

I den uppstickande lilla knallen i norr uppmättes sprickor med medelbrant lutning mot syd. Knallen är blockuppsprucken med blockkantlängd 0,6–2 m men samtliga block har bottenstöd. Potentiella glidytor eller strukturer som kan styra utfall saknas alltså i knallen som bedöms vara stabil, både i dagsläget och i framtiden.

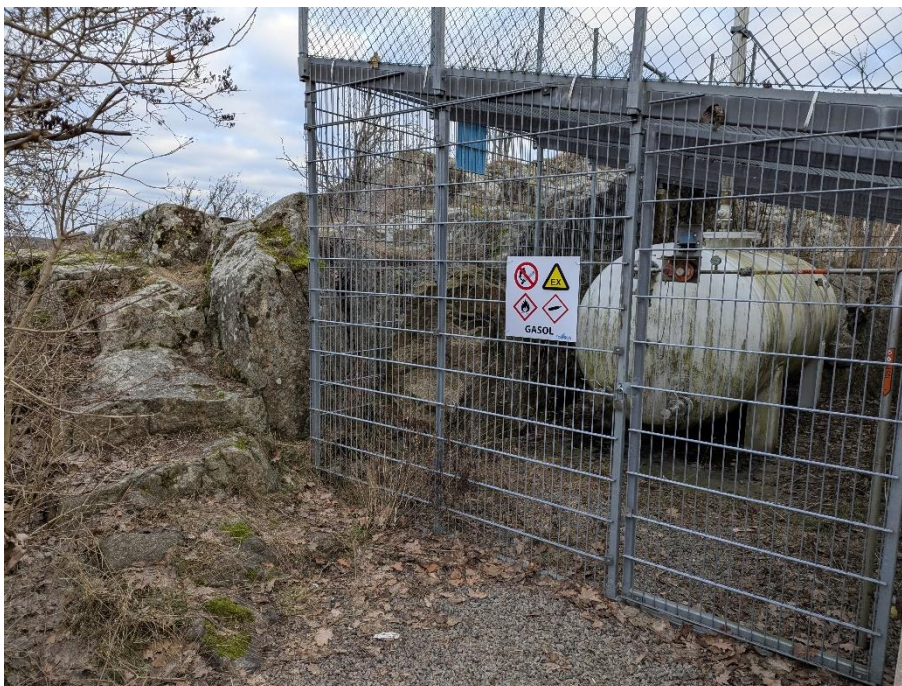
Noterade bergsprickor är parallella med sprickgrupp 1 till 3 i Tabell 1.

Uppsprickningen är storblockig till massiv. Samtliga block har bottenstöd.

Potentiella glidytor eller strukturer som kan styra utfall saknas alltså.

Bergslänterna i delområde 2 bedöms vara stabila i dagsläget och i framtiden. I bergslänten mot havet nedanför gasolanläggningen, utanför planområdet, har stabilitetshöjande åtgärder nyligen utförts och även dessa slänter bedöms vara stabila.

Figur 7. Gasolanläggningen, den framsprängda bergskärningen, vy mot norr.

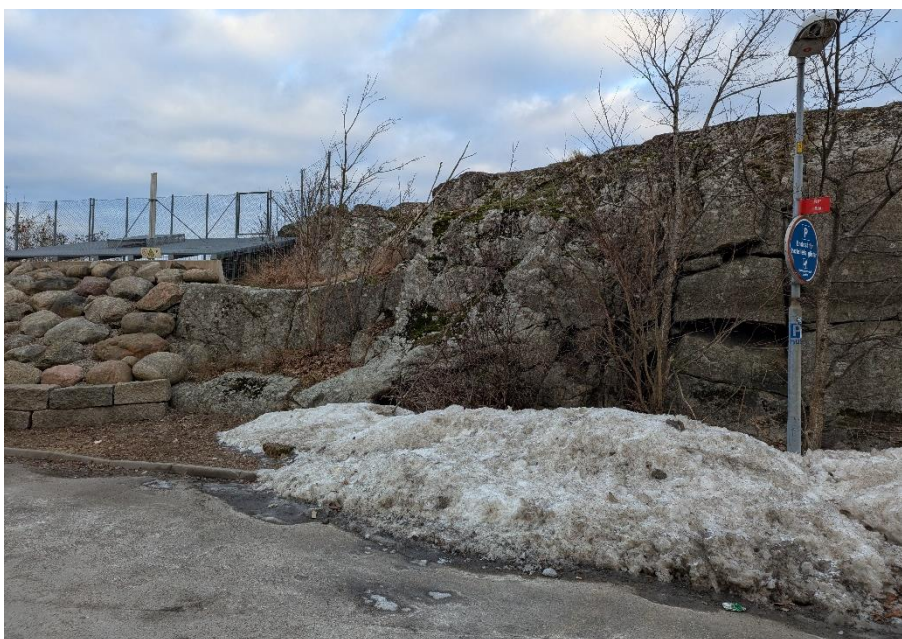
Figur 8. Gasolanläggningen, bergslänten öster om den framsprängda bergskärningen, vy mor nordväst.
