Strömstad Stare 1:22

PM Geoteknik

Planeringsunderlag

Uppdragsnummer 4309-24021
Titel PM Geoteknik
Dokumentbeteckning PM-001
Dokumentdatum 2025-04-14
Rev datum
Revidering

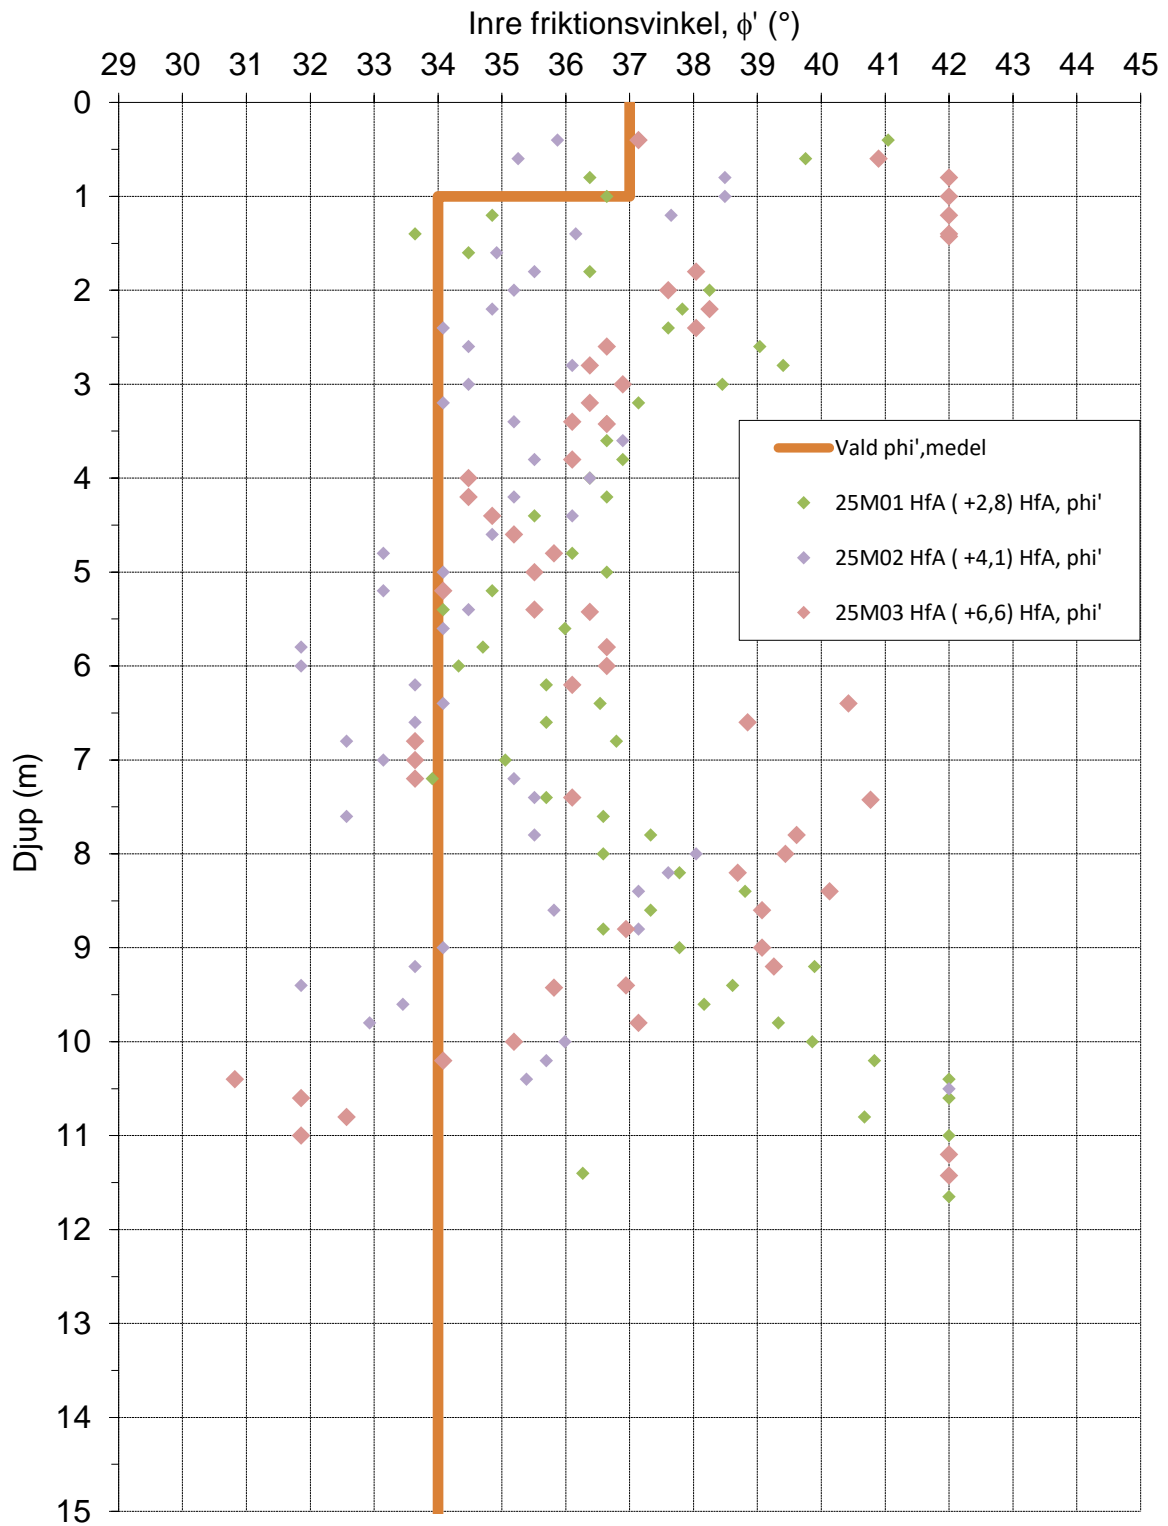
Jordlagrens densitet har valts utifrån tabellvärden. Moränen har ansatts en tunghet om 19/11 kN/m³. Utvärderad inre friktionsvinkel varierar mellan 33 och 40 grader, se Bilaga A. Fyllning mot mur och fyllning för väg har båda ansatts tunghet 18/11 kN/m³ och inre friktionsvinkel 37 grader.

Figur A-1 Sammanställning av vald och utvärderad inre friktionsvinkel mot djup

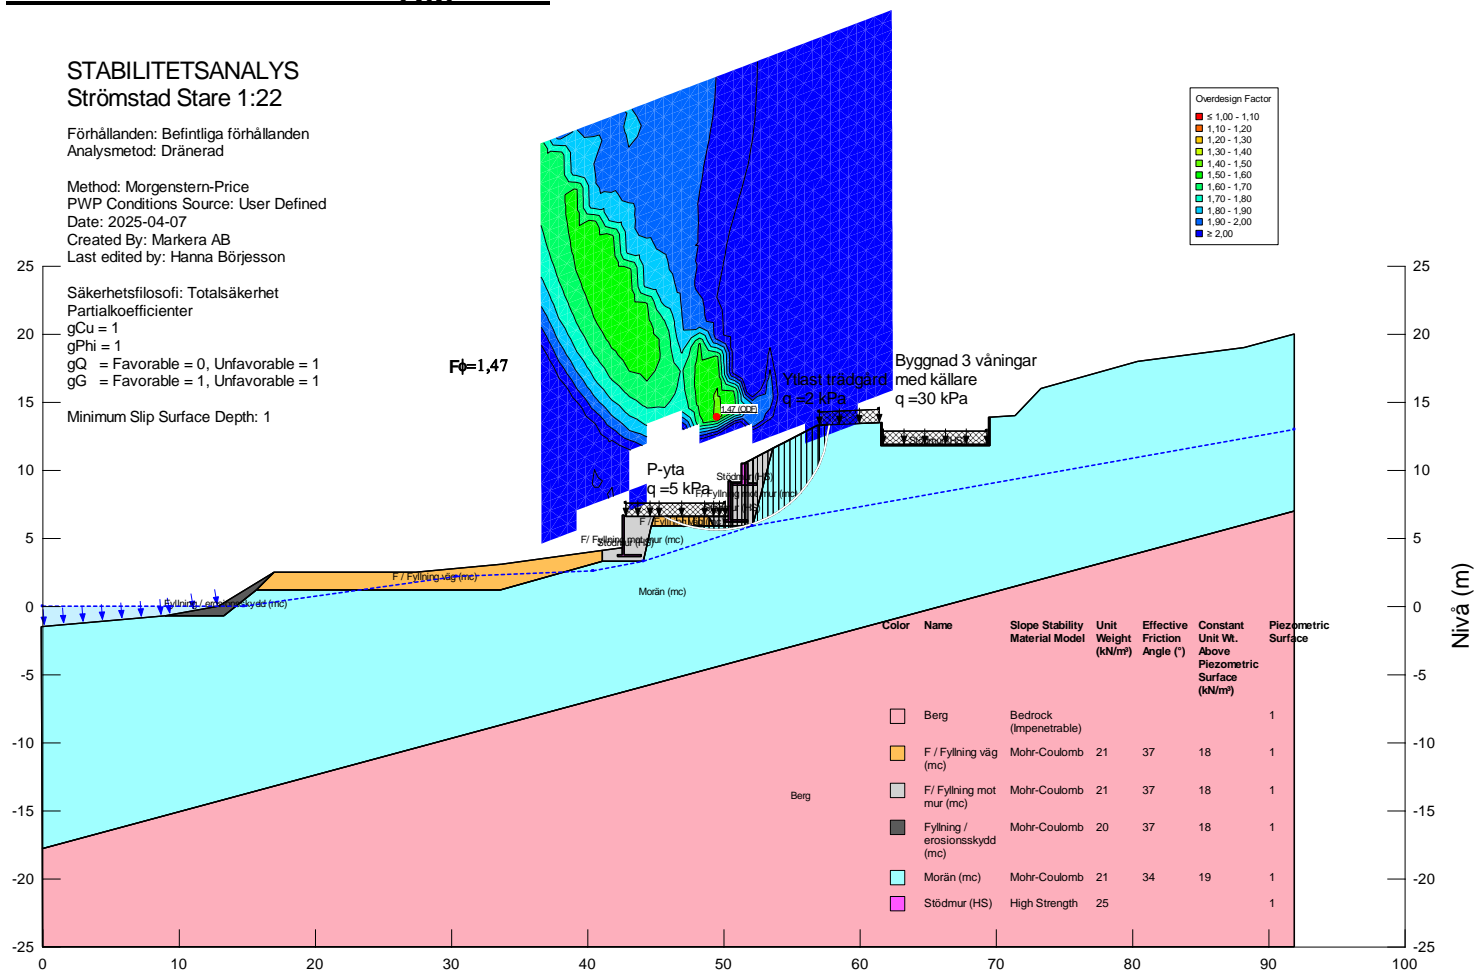
Stabilitetsberäkning är utförd i en sektion. Stabilitetsberäkningar visar på en beräknad säkerhetsfaktor om $F_\phi = 1,47$ och slänten bedöms ha tillfredställande säkerhet mot stabilitetsbrott. Beräkning redovisas i Bilaga B.

Figur B-1 Dränerad analys.

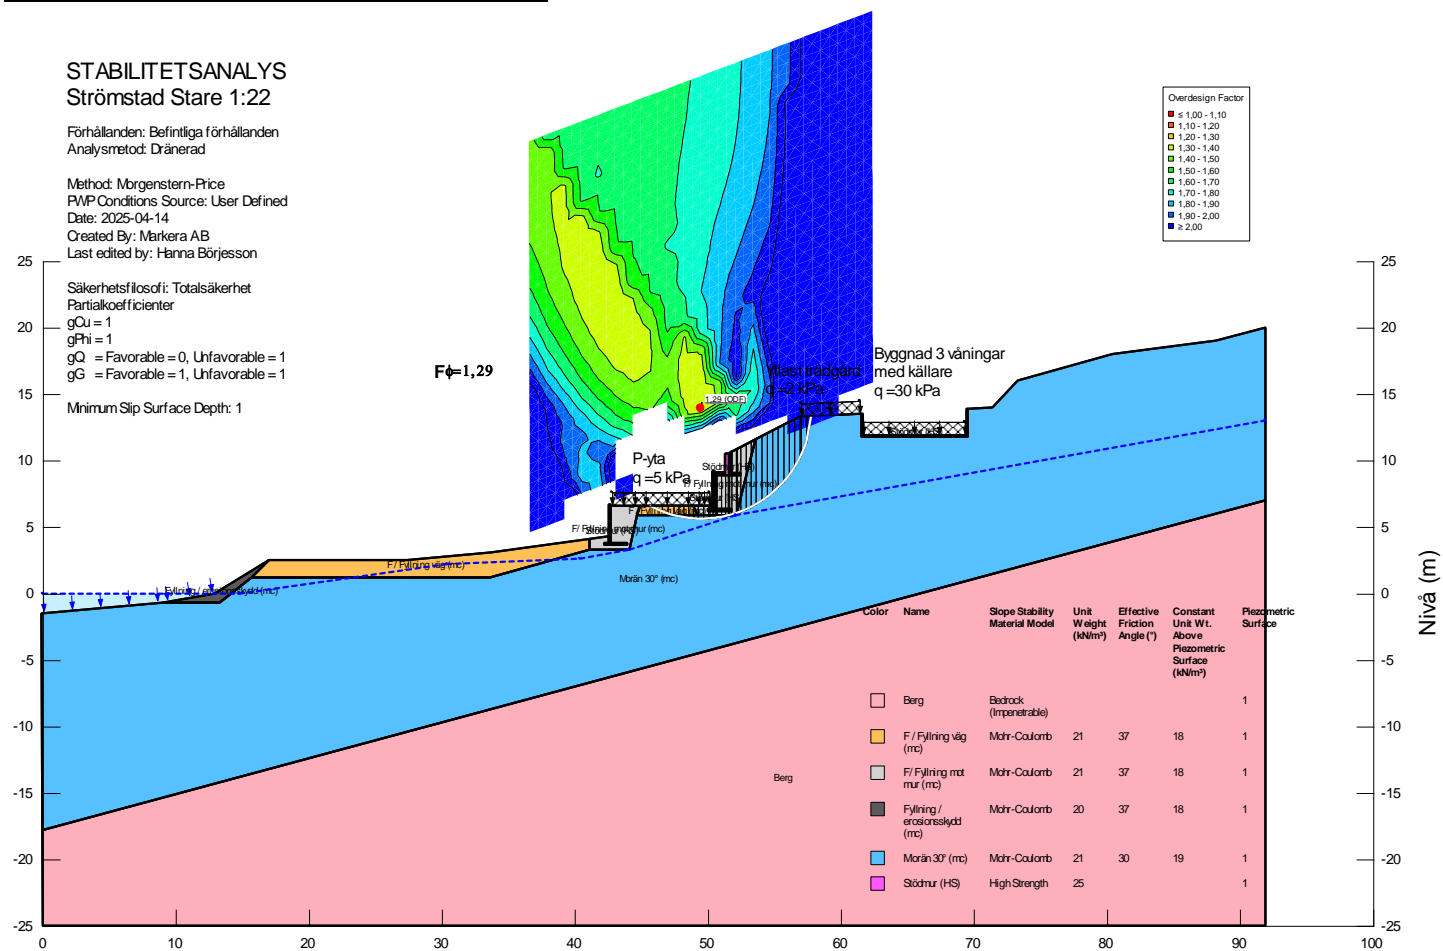
En känslighetsanalys har utförts med avseende på jordens inre friktionsvinkel. Beräkning visar att friktionsvinkeln behöver överstiga 30 grader för att slänten ska kunna klassas som tillfredställande stabil. Beräkning redovisas i Bilaga B.

Figur B-2 *Känslighetsanalys, lägre inre friktionsvinkel morän (30°). Dränerad analys.*
