PM/Geoteknik
PM/Geo

Veterinären 10 och 11
Strömstad
Detaljplan

Uppdragsnr: 24036

Bohusgeo AB 2024-06-14

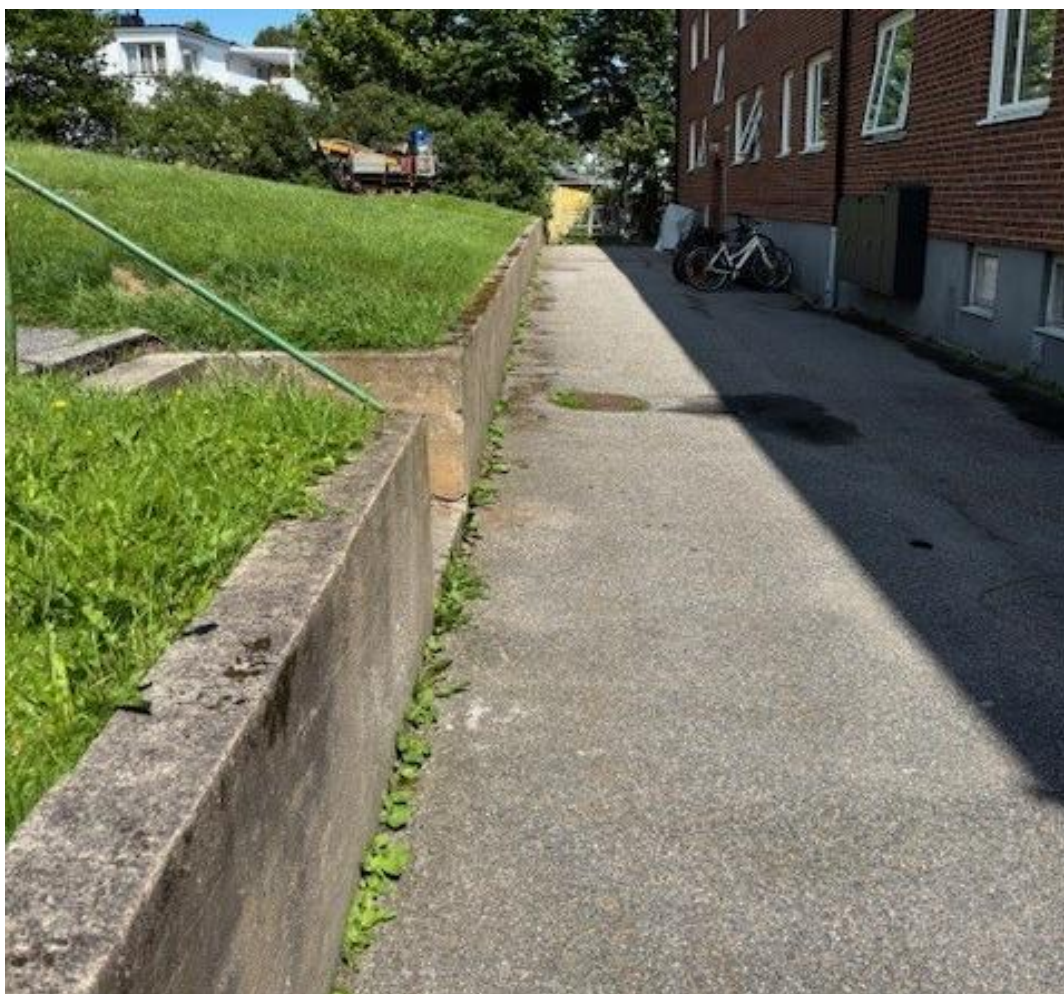
Bild 1: Befintlig stödmur.

Vid befintliga stödmuren, se bild 1, har sonderingar gjorts på ovan- och nedsidan vid ett antal ställen. Djupet till stopp varierar mellan ca 0.5 m och 1 m. Vi bedömer det som sannolikt att muren är grundlagd på fastmark/berg. Inget ritningsunderlag har dock återfunnits. Vid en okulär besiktning/kontroll av muren har inga påtagliga skador eller deformationer noterats.

För fallet då muren endast "står" på markytan räknas stabiliteten inte hem. Om muren går minst 30 cm under markytan erhålls tillfredsställande säkerhetsfaktor. Dessutom med en tillskottslast av 5 kPa på pådrivande sidan, se tabell 5 samt bilaga 2.

Sannolikt har muren utförts till ett djup av 30 cm eller mer och mest sannolikt är därmed stabiliteten tillfredsställande.

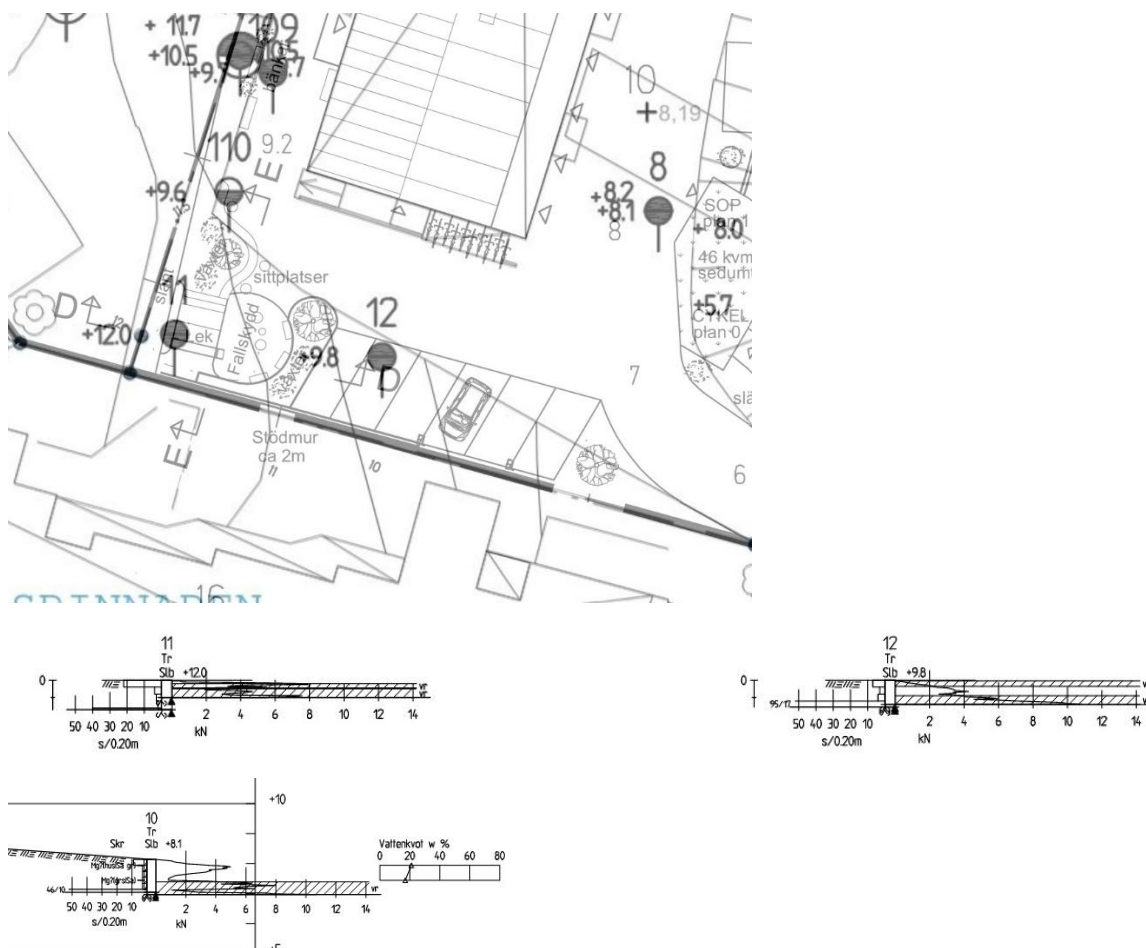
Sonderingarna som ligger i närheten visar på små jorddjup, se figur 4, och planerat utförande bedöms kunna ske utan att släntstabiliteten blir otillfredsställande.

Figur 4. Sondering 10, 11 och 12 vid planerad lekplats visar alla på tunna jordlager.

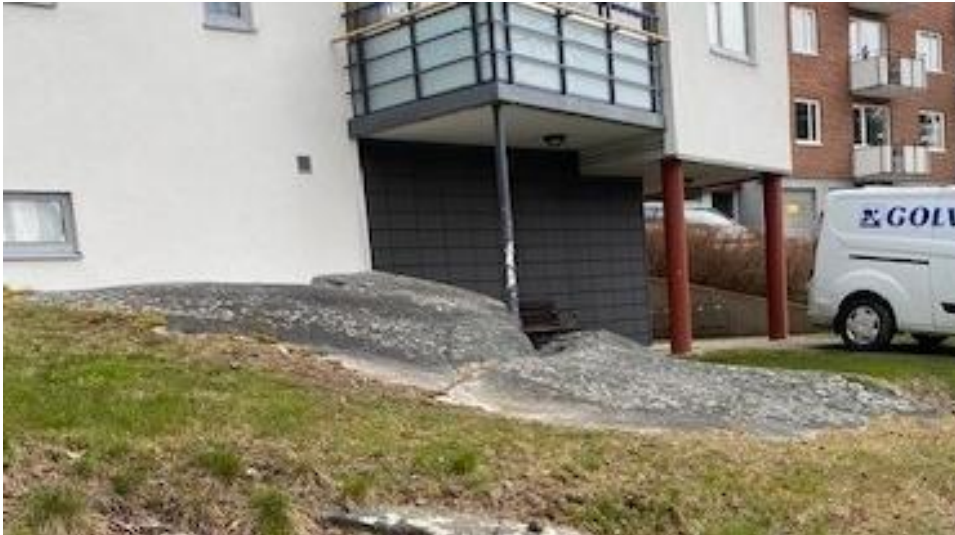
Bild 2: Berg i dagen

Berg i dagen förekommer endast i mycket begränsad omfattning och då i form av mindre bergspartier. Nivåskillnaden mot omgivande mark är liten och risk för bergras eller blocknedfall som kan påverka detaljplaneområdet bedöms inte föreligga. På bild 2 nedan redovisas exempel på berg i dagen i området.

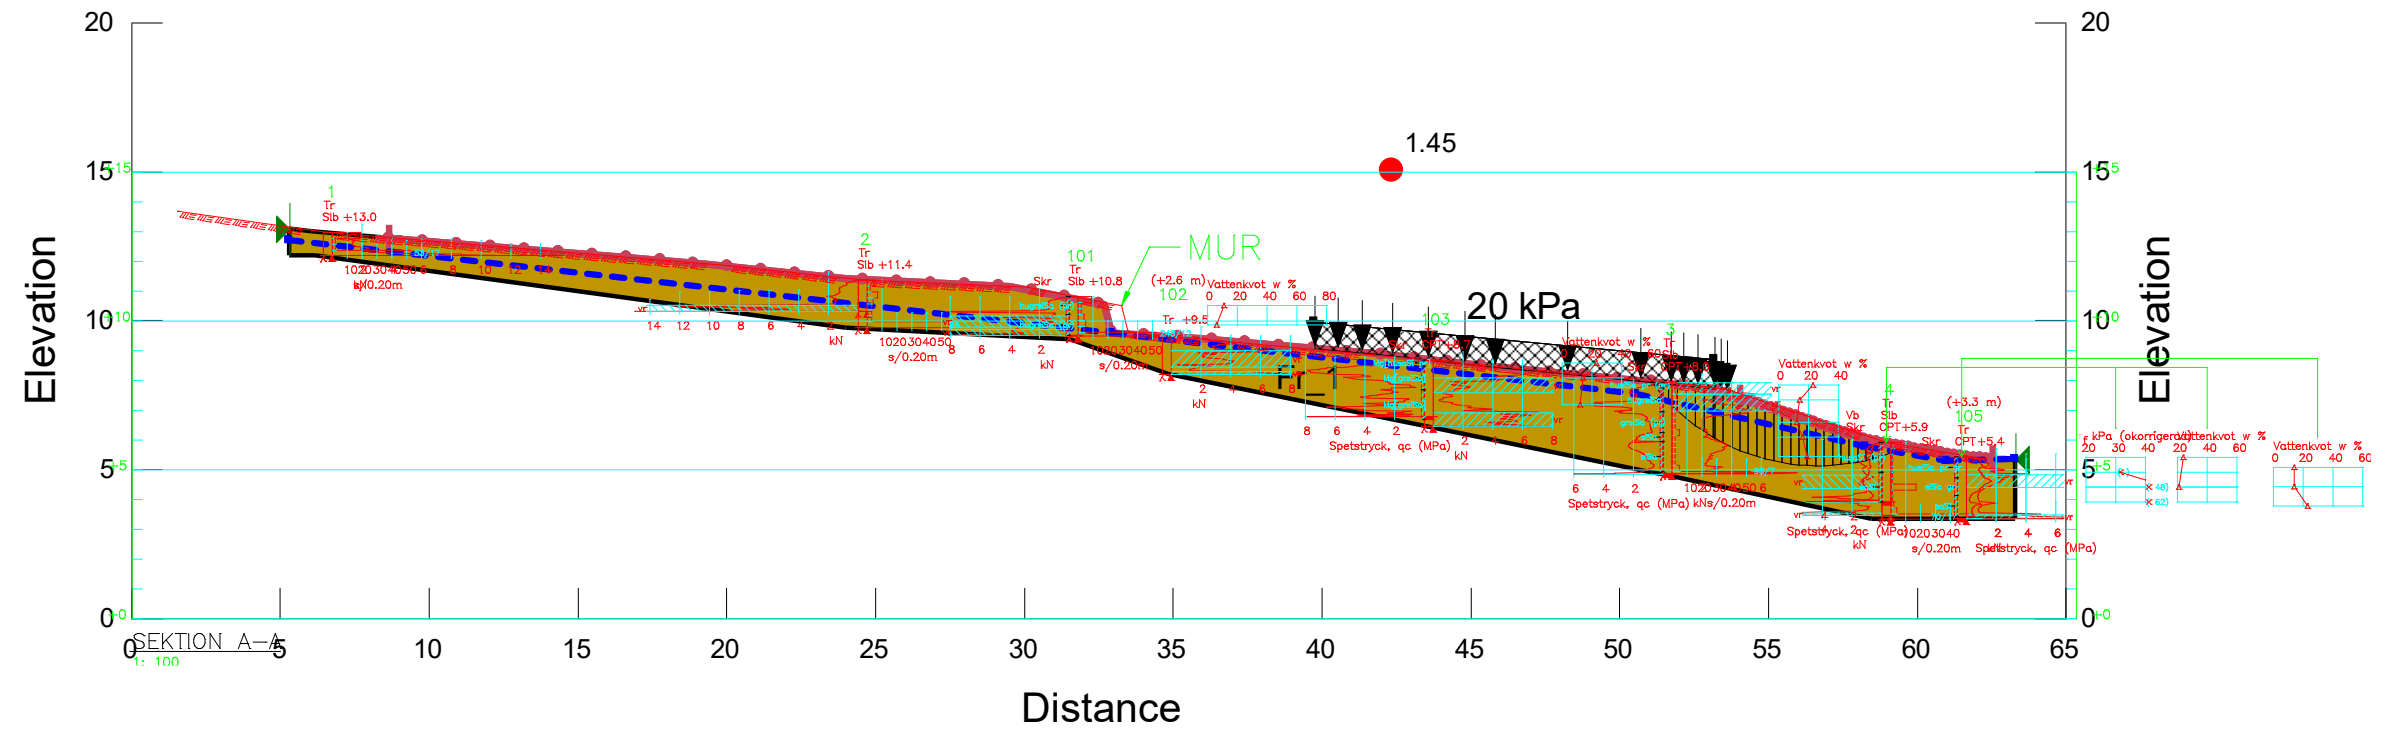
Sektion A, ϕ -analys.

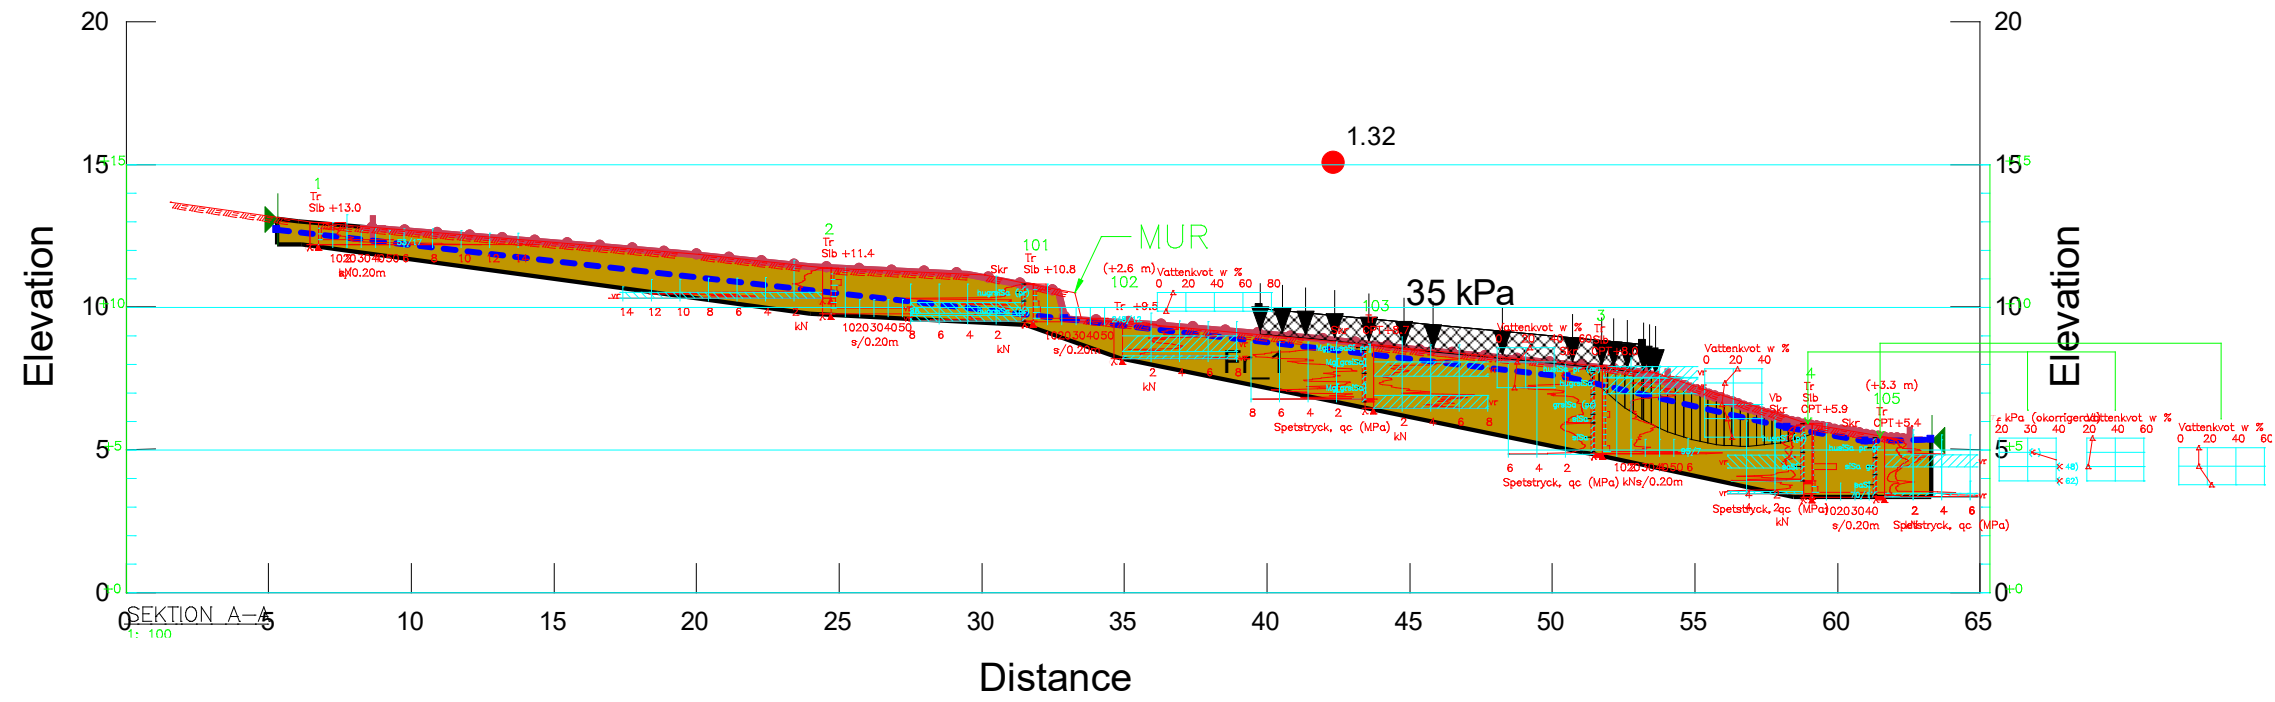
Sektion A, ϕ -analys, max belastning.

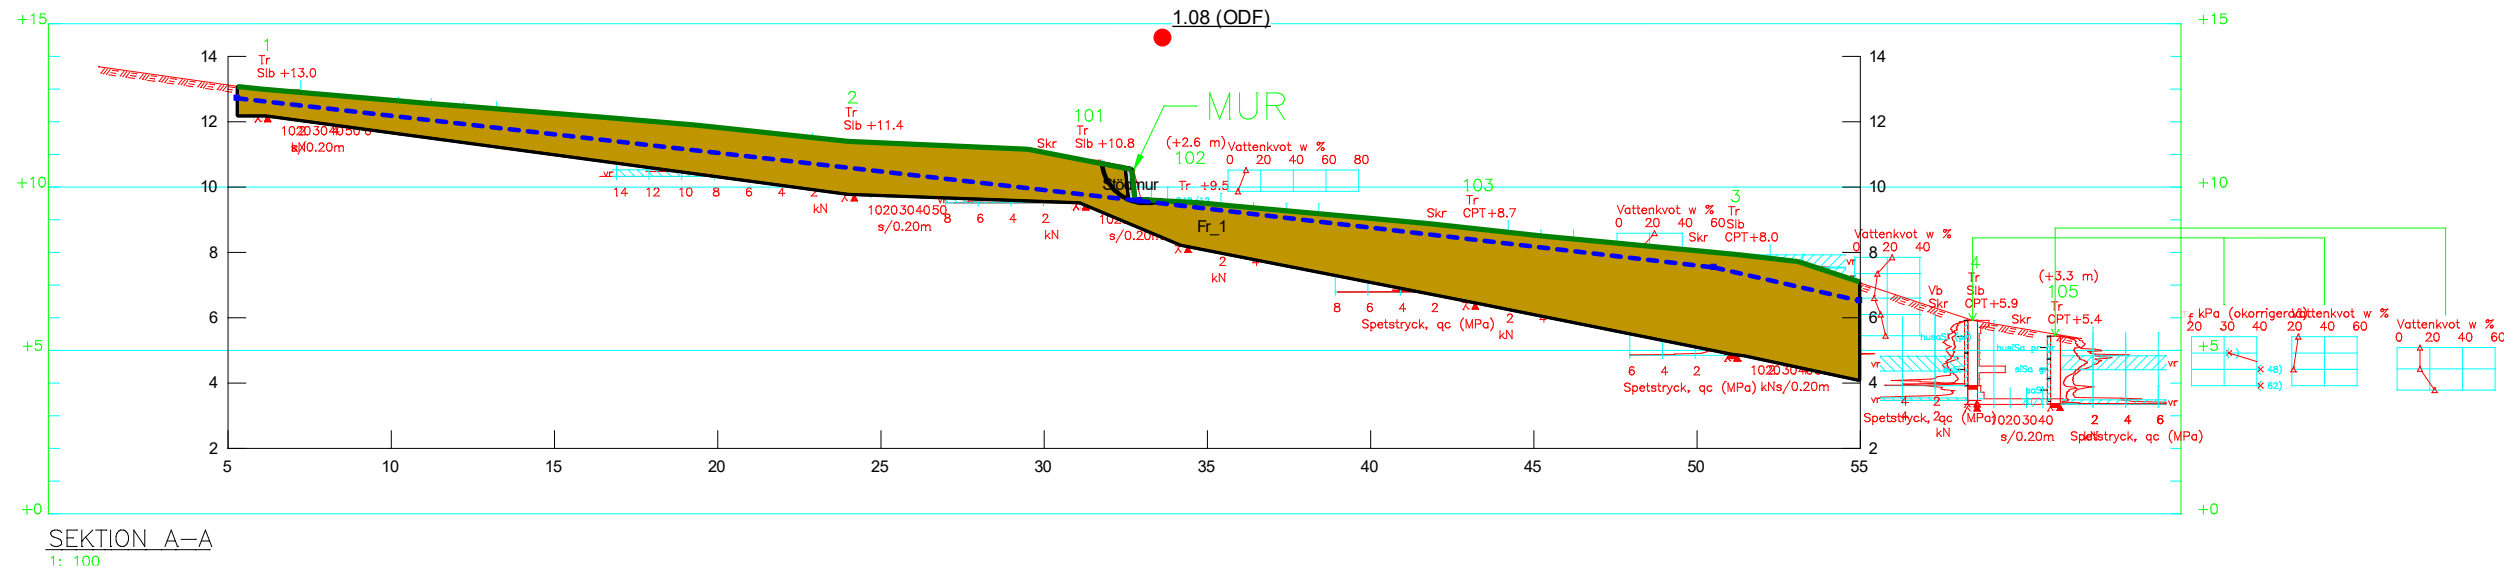
Sektion A, ϕ -analys. Glidyta vid muren om muren står på markytan.

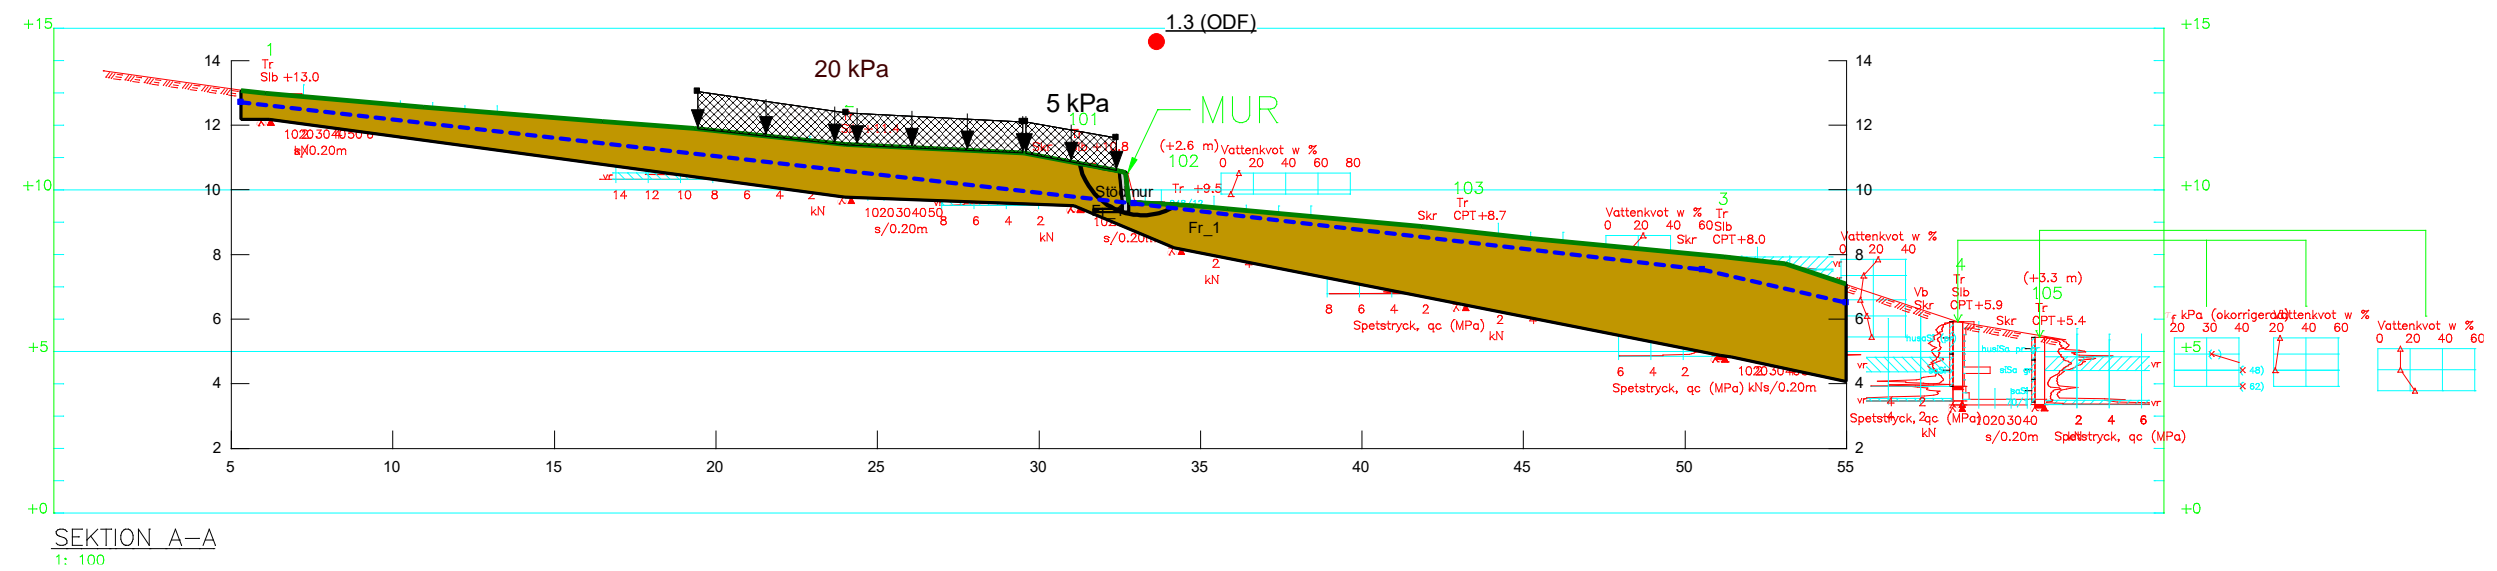
Sektion A, ϕ -analys. Glidyta vid muren om muren går minst 30 cm under markytan på markytan samt med en last av 5 kPa på pådrivande sida.
