Detaljplan Laholmen, Strömstads kommun

Bergteknisk utredning

Uppdragsnr: 26014
Uppdragsledare: Helena Kiel
Handläggare: Helena Kiel
Granskare: Niklas Brådenmark

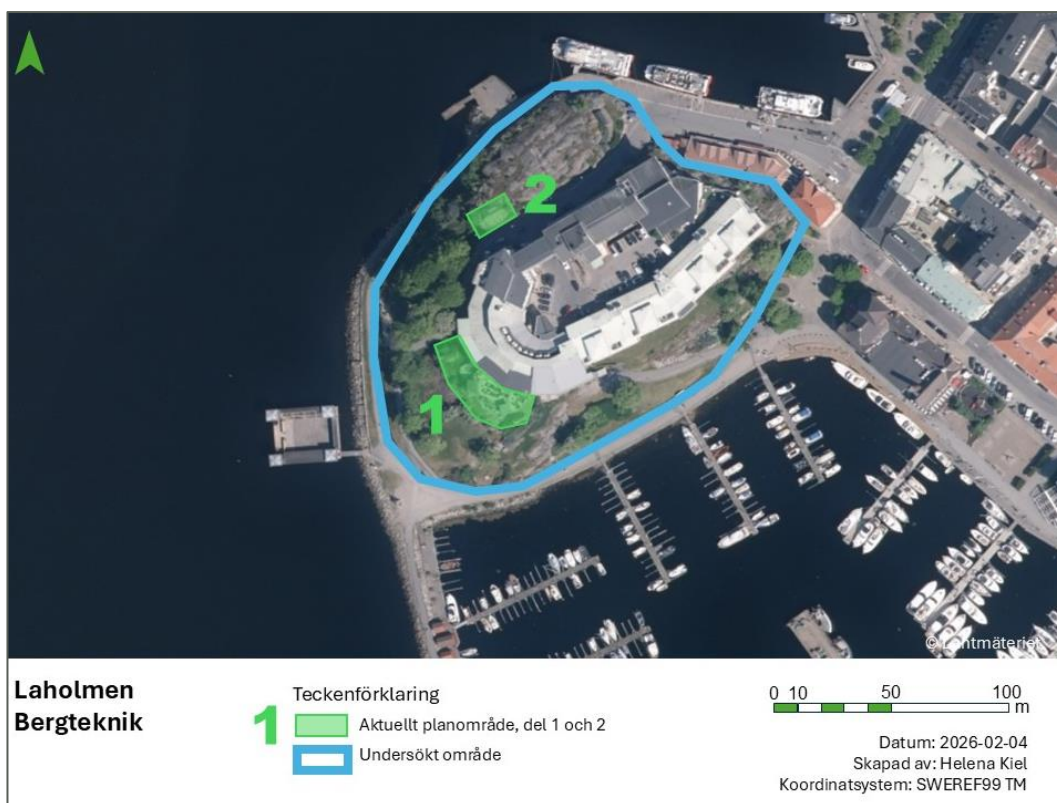
Figur 1. Översiktsfigur med aktuellt planområde och undersökt område. Siffror anger planens delområden och bokstäver identifierade riskområden enligt avsnitt 3.4.

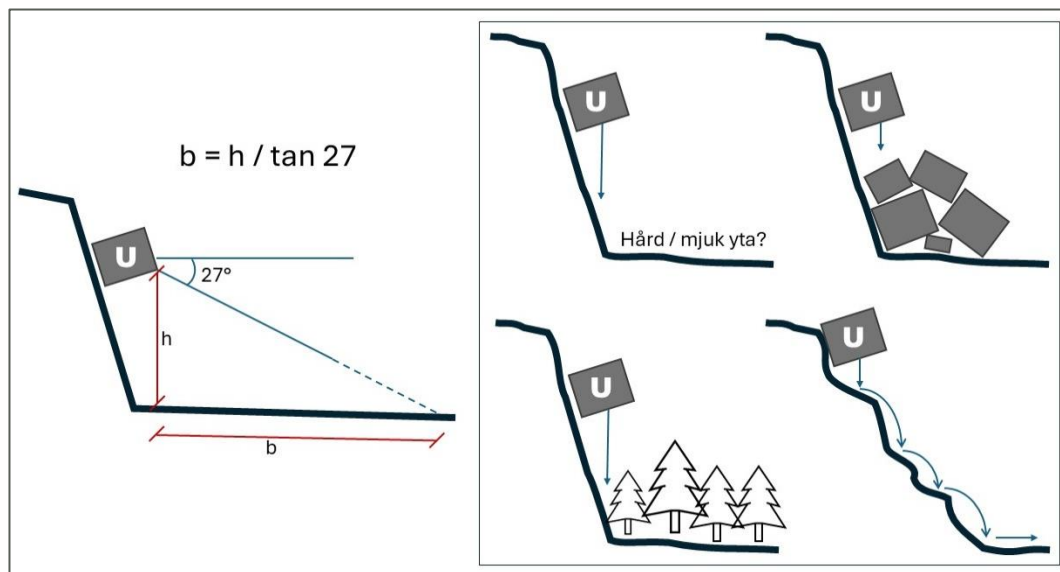
Figur 9. Block "U" med höjd h ovanför släntfot kommer att falla ut till ett avstånd b motsvarande 27° från horisontalplanet. Parametrar som kan påverka b är t.ex. underlagets egenskaper, förekomst av uppbromsande block eller vegetation, och bergsläntens geometrier.

Stor- och ytstabilitet inom och i anslutning till aktuellt planområde bedöms vara god. Risk för ras, skred eller blocknedfall i befintliga bergslänter inom och i anslutning till planområdet bedöms ej föreligga, varken i dagsläget eller i framtiden.
