Hjältsgård 6:139

Skee, Strömstads kommun

Detaljplan

PM Geoteknik

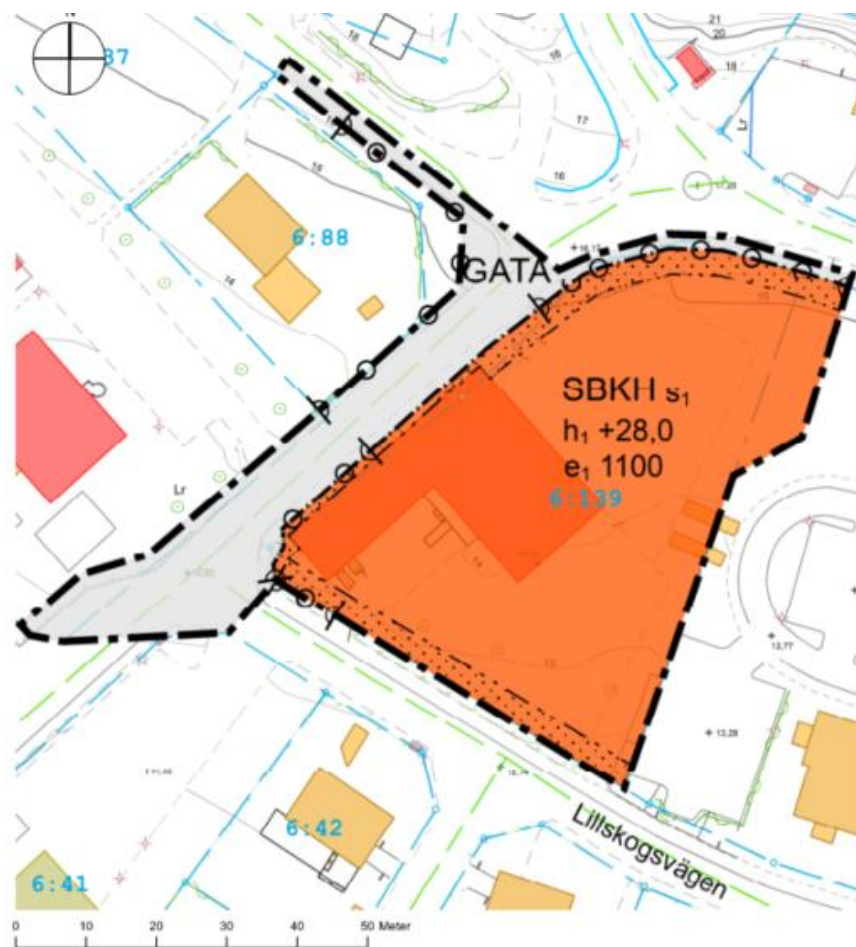
Figur 1: Planområdets utbredning.

Planerad markanvändning innefattar skola, bostäder, kontor och handel samt gata. I Figur 1 redovisas en bild över planområdets utbredning.
